## Bericht

# Überbauung "Am Gässli" auf GB Safnern Nrn. 131+928 Fachgutachten Naturgefahren: Hangmuren

Projektnummer: 22.2403.001 ak

Solothurn, 28. August 2023

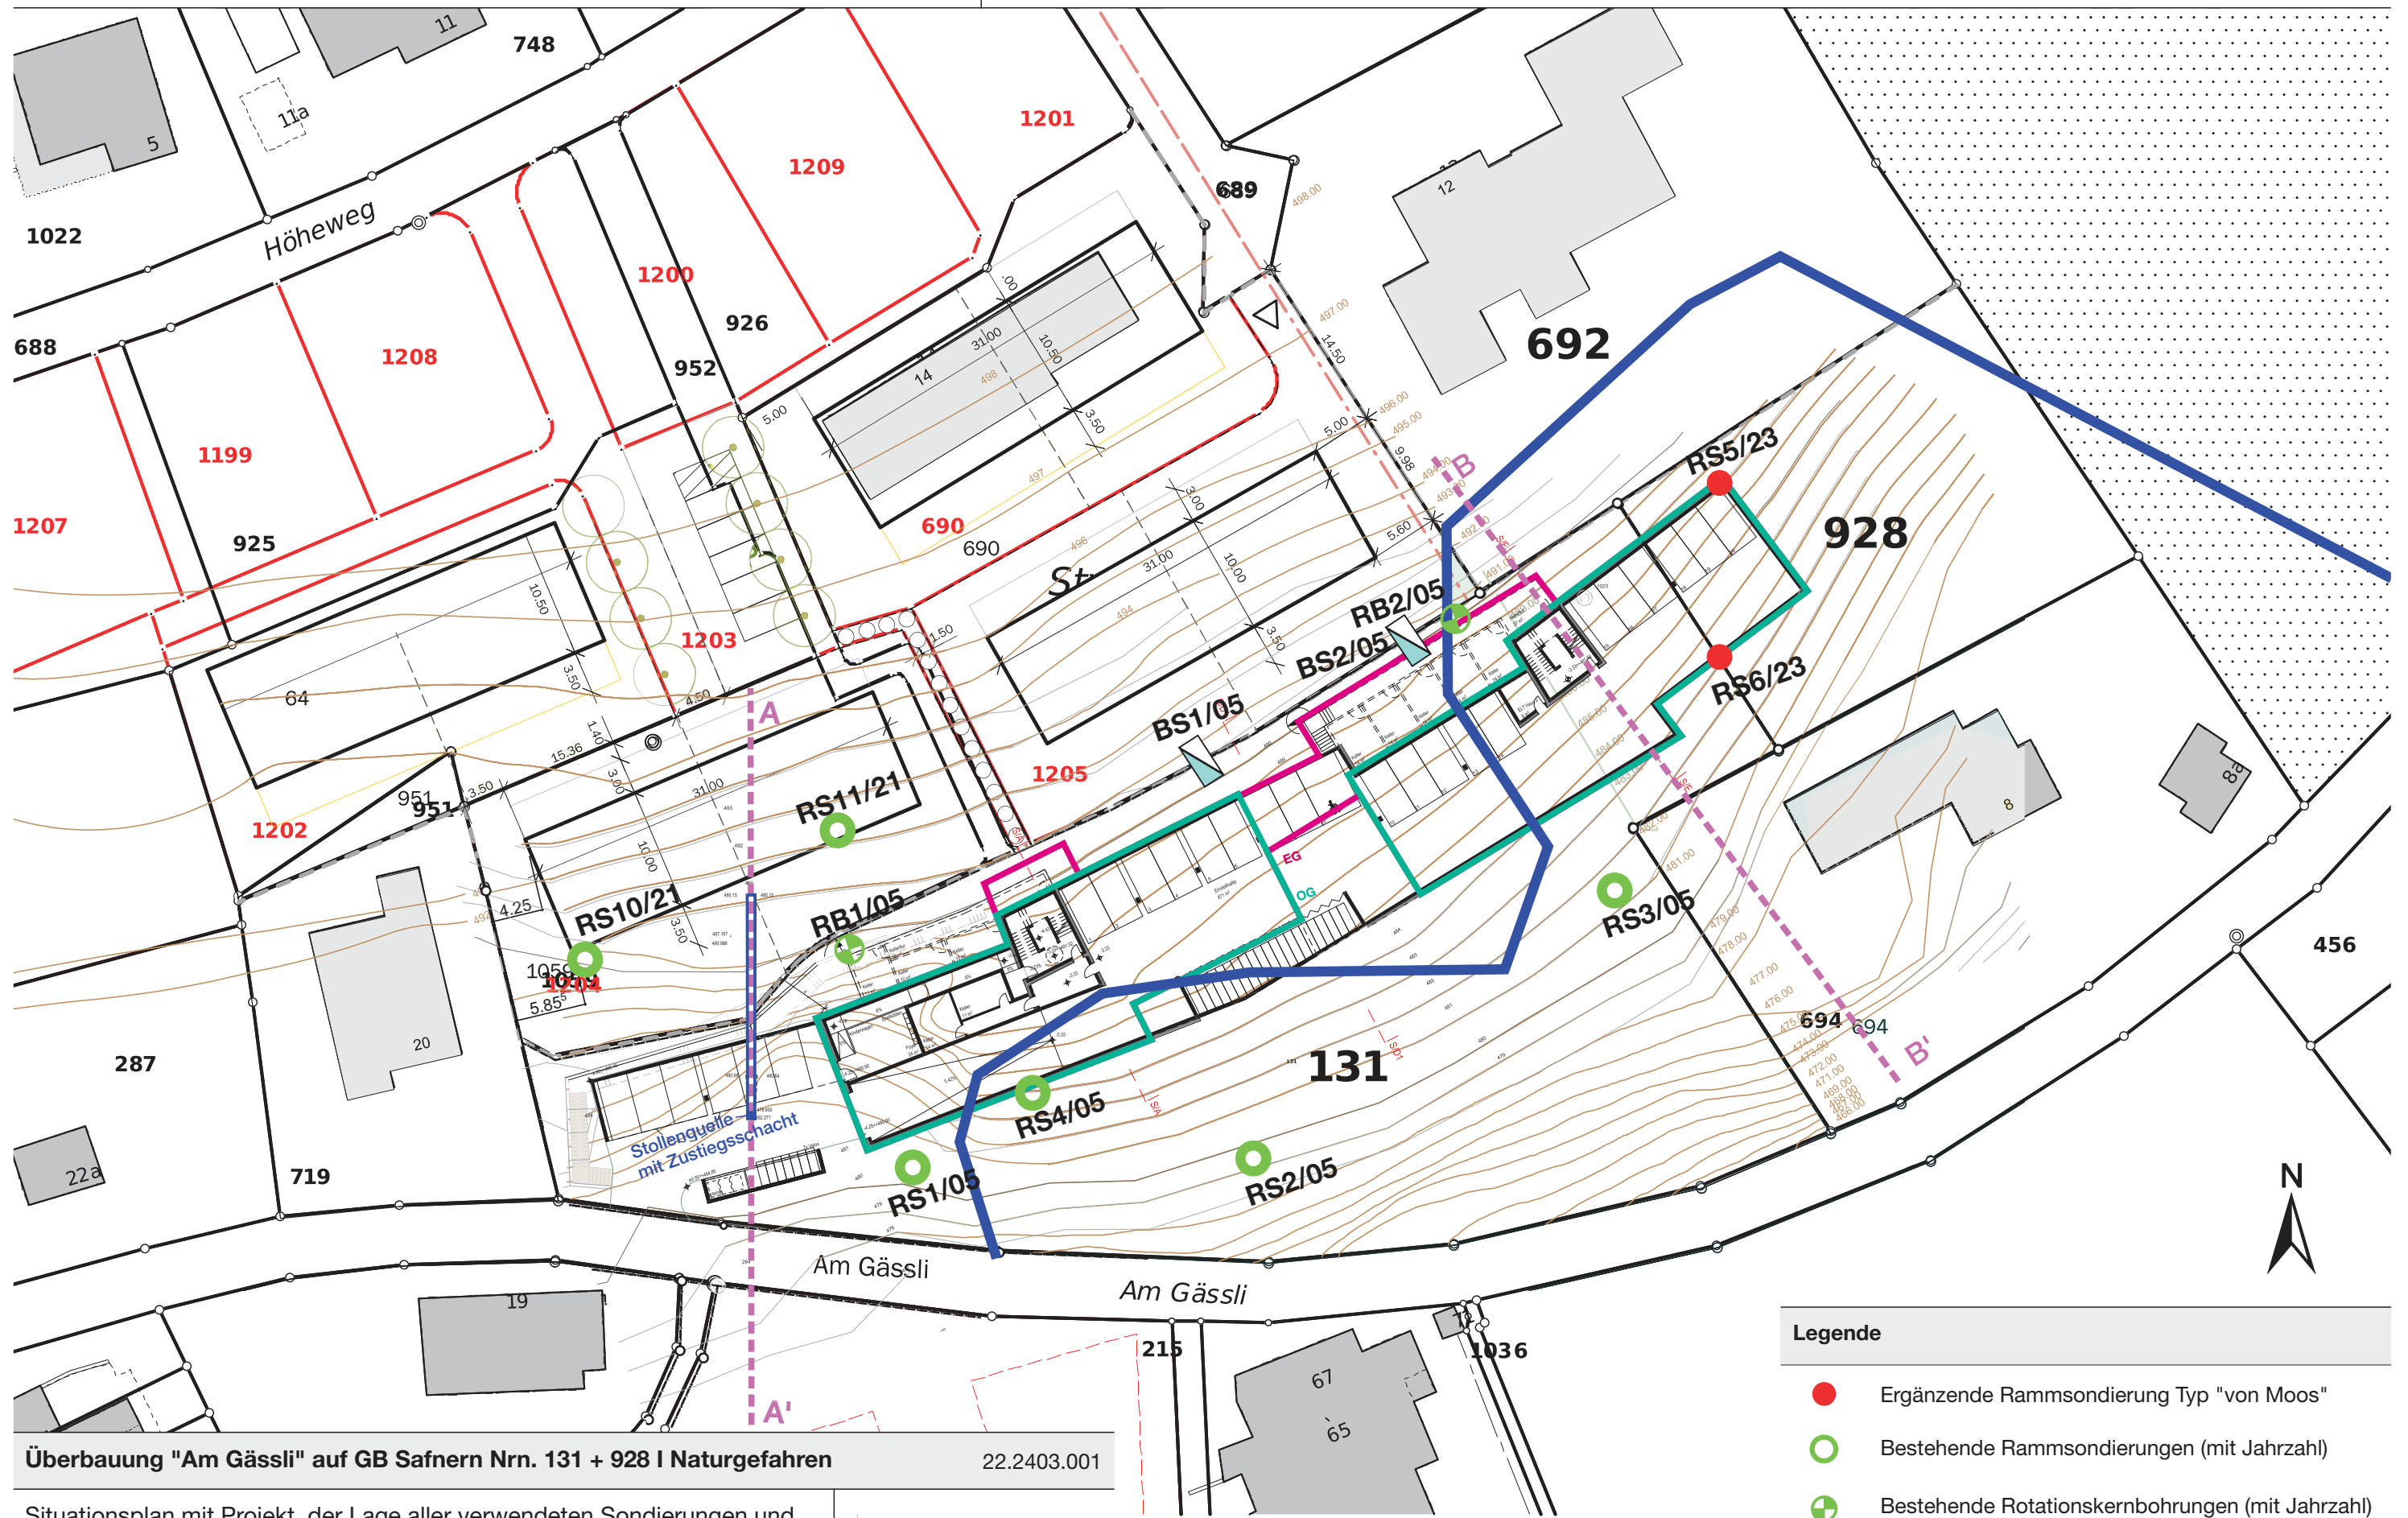
Situationsplan mit Projekt, der Lage aller verwendeten Sondierungen und der geologischen Profilschnitte sowie der blauen Gefahrenzone für Hangmuren HM5.

Gemäss kommunaler Gefahrenkarte [1] reicht eine blaue Gefahrenzone für Hangmuren HM5 bis auf die Parzellen Nr. 131 + 928 (vgl. Beilage 1). GB Nr. 131 ist ungefähr zur Hälfte betroffen. Ostseitig reicht die Gefahrenzone über GB Nr. 928 aus bis auf die darüber liegende Parzelle GB Nr. 692.

Die Parzellen liegen gem. digitaler Gewässerschutz- und Grundwasserkarte des Kantons [1] im Gewässerschutzbereich A<sub>U</sub>, ein Grundwasservorkommen ist nicht ausgeschieden. Im westlichen Projektbereich auf GB Nr. 131 existiert eine Stollenquelle (vgl. Situation in Beilage 1), welche mit grosser Wahrscheinlichkeit Poren- resp. Kluftgrundwasser aus den Sandsteinen der OMM fasst (vgl. geologischer Profilschnitt in Beilage 2a).

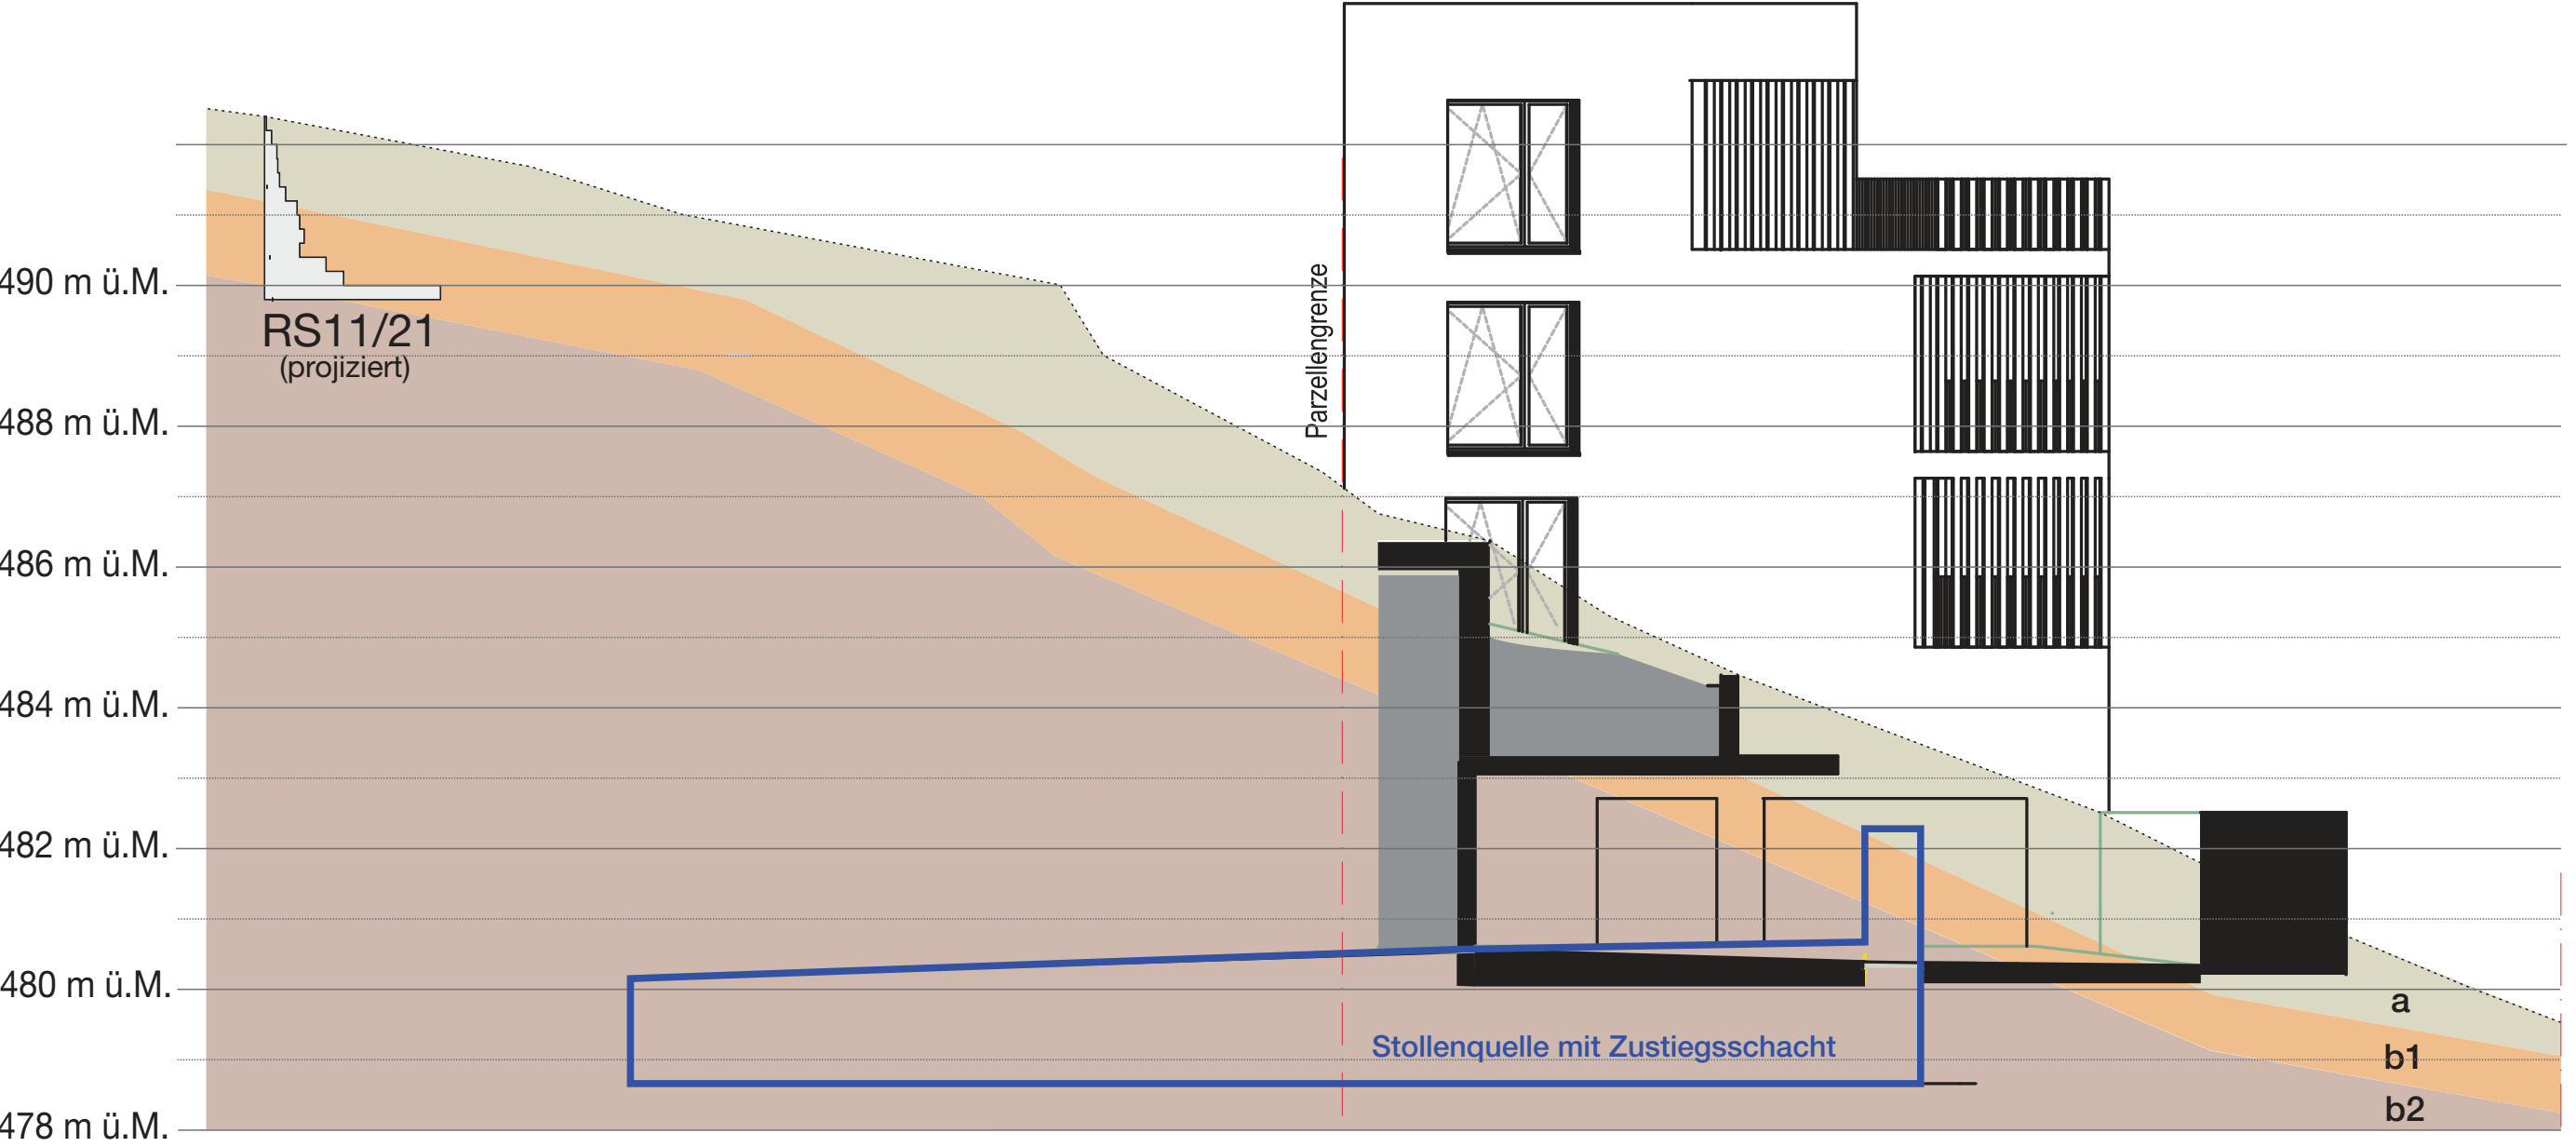
Geologischer Profilschnitt Nord - Süd entlang der Stollenquelle.

Der Untergrundaufbau ist aufgrund der eigens durchgeführten Baugrunduntersuchungen im Projektbereich [7] sowie für die oberhalb liegende Überbauung Stygräben bekannt. Unter einer natürlichen Verwitterungsschicht, bestehend aus siltigen Sanden (v.a. Mittel- und Grobsande), folgt bereits untief die verwitterte Felsoberfläche der Oberen Meeresmolasse (OMM, Sandstein, vgl. geologische Profilschnitte in Beilagen 2a+b)
